«Croce processionale» (cat. V.2)  
BARTOLOMEO E GASPARE ROMANELLI

Ditta: Antonio Mignemi

Direzione Lavori: Rosella Rosa e Ufficio Beni Culturali della Diocesi dell'Aquila  
Restauro effettuato con il sostegno di Sara Chiaranzelli

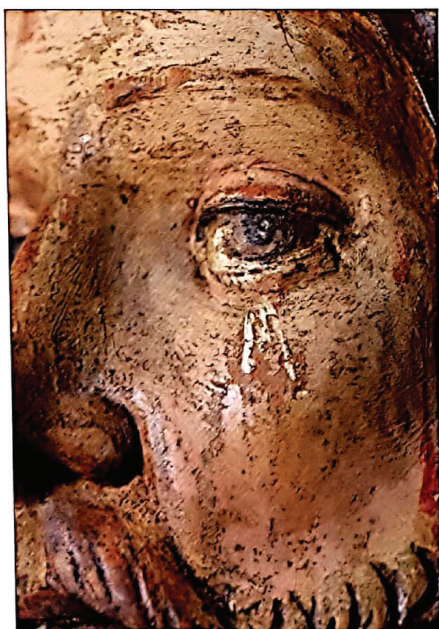
PARTICOLARE DEL VISO DURANTE LA FASE DI PULITURA.

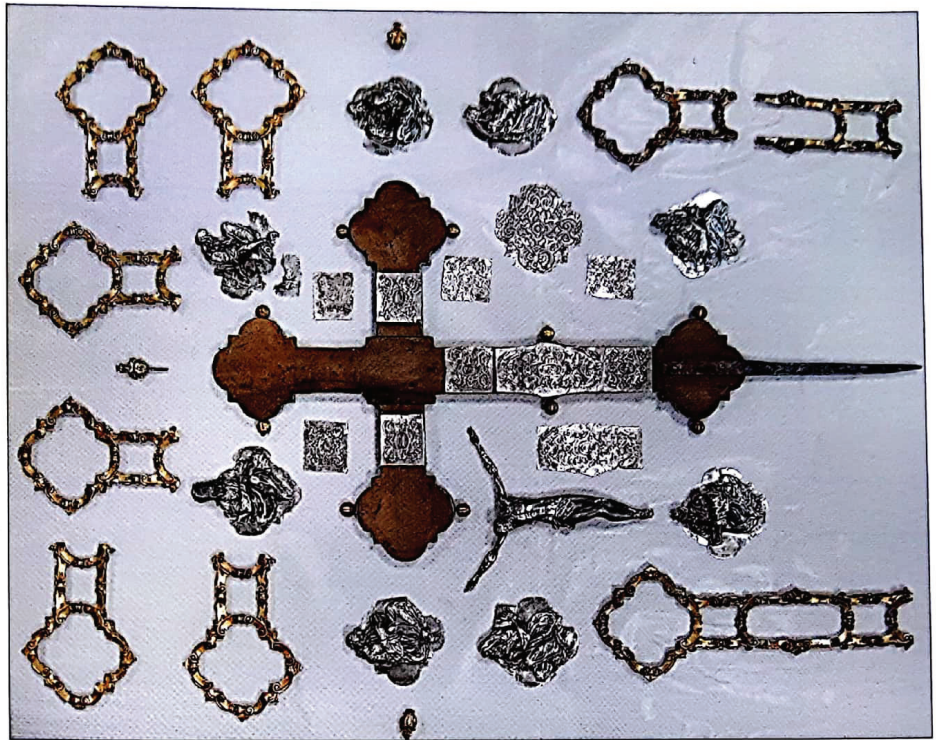
OPERAZIONE DI SMONTAGGIO.

goli elementi costitutivi dell'opera, in primo approccio è stata effettuata l'operazione di smontaggio, individuando le singole parti che compongono l'opera. A tale scopo, sono stati studiati i sistemi di fissaggio al fine di procedere, con estrema precisione, allo smontaggio degli elementi di vincolo mediante utensili specifici, o talvolta costruiti appositamente per rispettare le esigenze dell'oggetto. A questo punto si è potuto intervenire nelle parti più nascoste per risanare gli elementi non visibili della struttura, come ad esempio i chiodi ossidati. Di seguito gli elementi smontati sono stati oggetto di trattamenti ad hoc messi a punto compatibilmente con le esigenze dei materiali. Alcuni degli elementi decorativi necessitavano di interventi di sgrassaggio della superficie per eliminare vecchi protettivi. Questa fase è stata necessaria per evitare che veli di sostanze idrorepellenti dessero luogo a puliture parziali e quindi disomogenee da punto a punto.

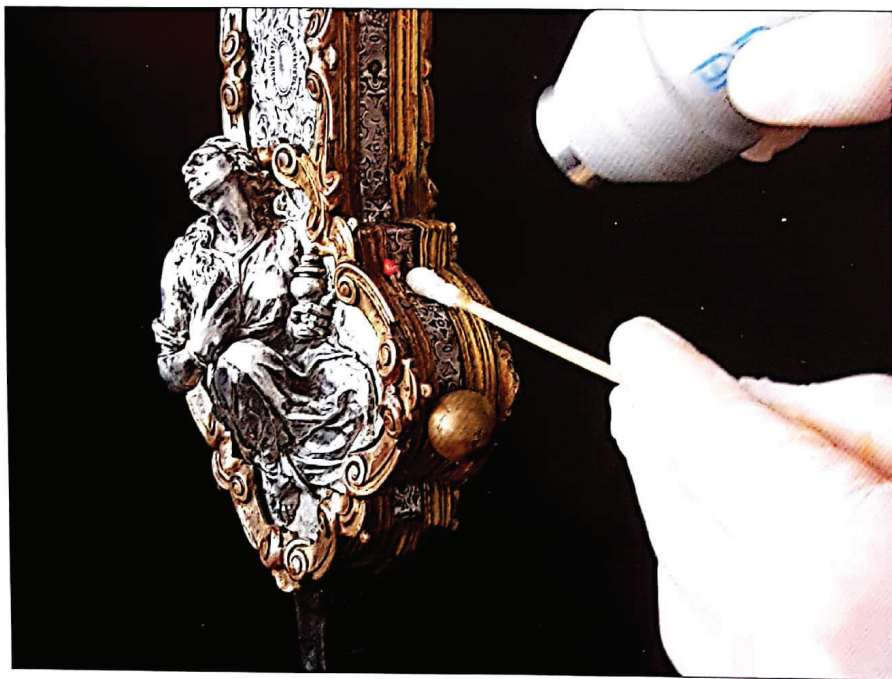
FASE DI PULITURA LASER.
